Kloster Schönau: Jetzt hält Johannes den Kelch wieder richtig

Michael Mahr 02. April 2018

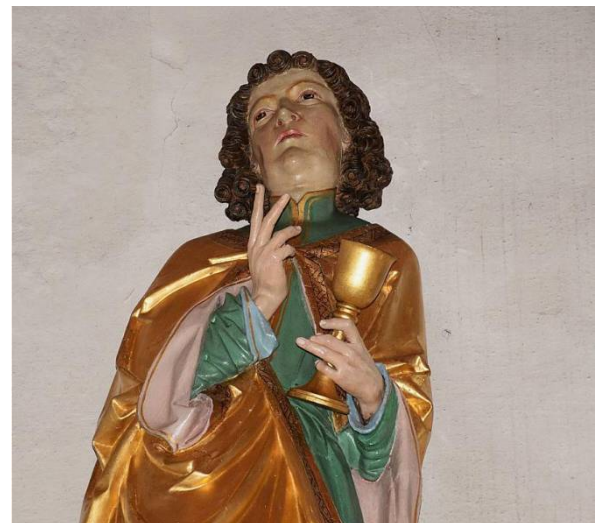
Nach der Restaurierung trägt die Figur des Evangelisten Johannes aus dem Mönchschor des Klosters Schönau bei Gemünden den Kelch wieder richtig in der linken Hand.

Es sah vorher ein bisschen unbeholfen aus: Mit dem kleinen Finger der rechten Hand umfasst der Evangelist Johannes den Stiel des Kelches, dessen Fuß er mit den Fingerspitzen der linken Hand stützt. Nach der Restaurierung hat die Skulptur im Mönchschor des Klosters Schönau deutlich an Eleganz gewonnen. Jetzt hält Johannes den Kelch nur in der linken Hand, hat die rechte frei für die große Geste.

„Das war wohl ein Irrtum bei der Restaurierung in den 80er Jahren“, erläuterte Restaurator Christoph Schädel den Mitgliedern des Förderkreises Kloster Schönau. Der Verein hatte die erneute Restaurierung der drei Figuren – neben dem Evangelisten Johannes die Gottesmutter Maria und Johannes der Täufer – möglich gemacht.

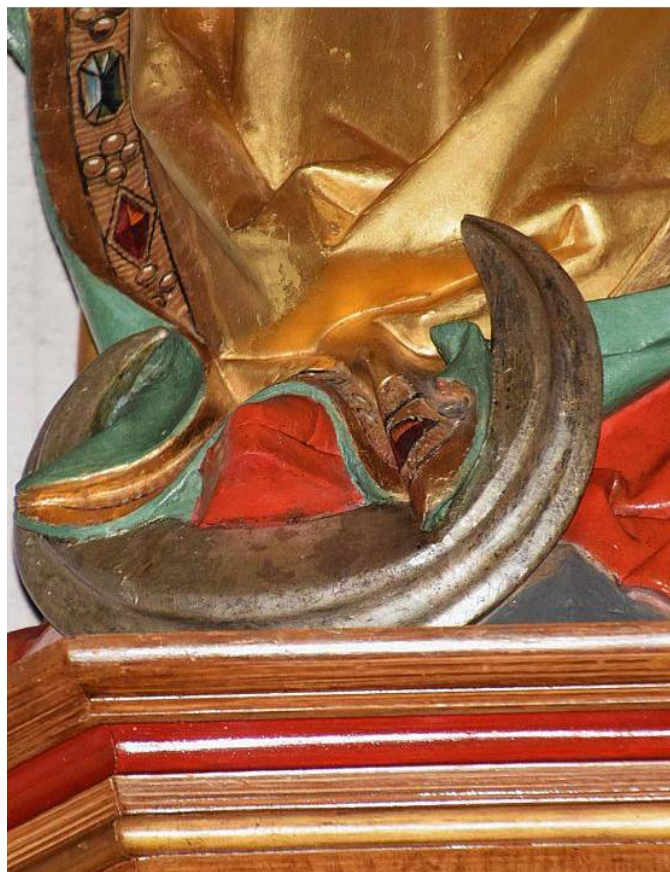
Die Mondsichel am Fuß der Marienfigur im Mönchschor.
Foto: Michael Mahr

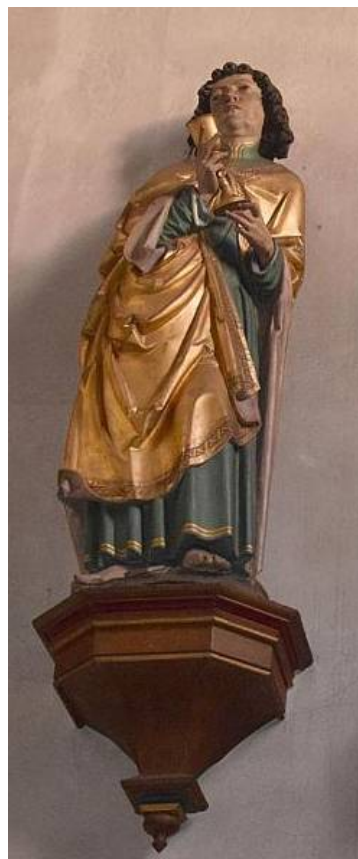
Vor der Restaurierung hielt die Figur den Kelch mit beiden Händen.
Foto: Michael Mahr

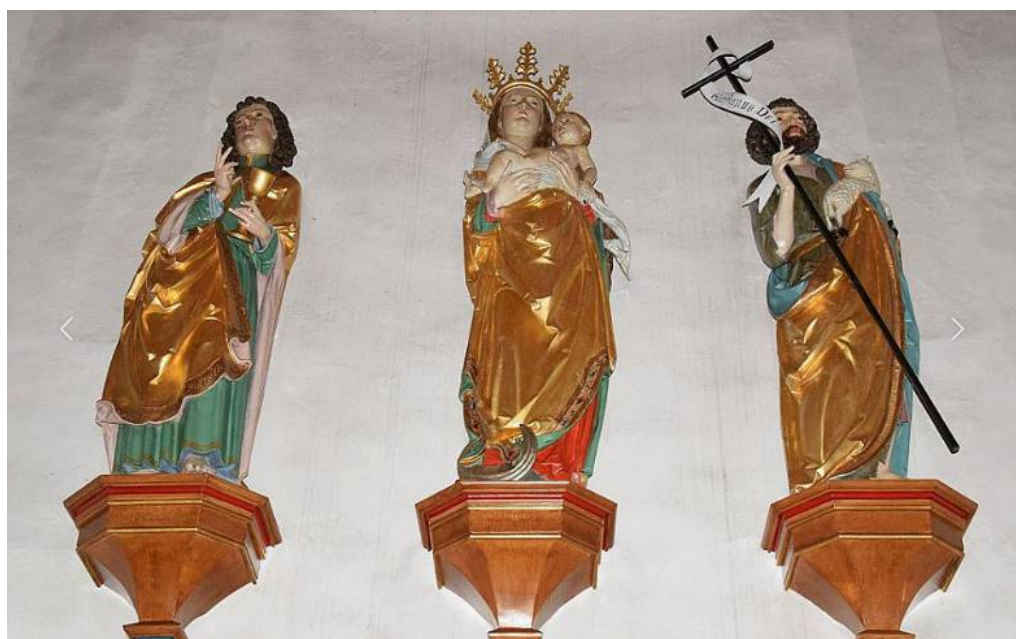
Restaurierte Figuren aus der Riemenschneiderwerkstatt im Mönchschor des Klosters Schönau bei Gemünden. Foto: Michael Mahr

„Der erste Schritt ist die Festigung, der zweite die Reinigung, der dritte die Kittung“, gab Schädel Einblick in die Arbeit in seiner Werkstatt. Er zeigte anhand von Detailfotos, wie dort, wo sich die Bemalung löst, mit der Spritze Leim auf die Unterseite der Farbe aufgetragen wird. Mit einem feinen Papier als Auflage wird die Farbe wieder angeedrückt.

Kittungen würden dort erforderlich, wo größere Schäden vorliegen. Schädel hat bei den drei Skulpturen Löcher geschlossen, die Holzwürmer hinterlassen haben. Und er hat dafür gesorgt, dass eine Borte am Gewand von Johannes dem Täufer wieder vollständig ist. Der Streifen mit den schmalen Rillen war nur

noch zu einem kleinen Teil erhalten. Jetzt zieht er sich wieder den ganzen Saum entlang. Schädel hat vorstehende Nägel, die bei einer früheren Restaurierung verwendet wurden, gekürzt. „Sie ganz zu entfernen, hätte mehr beschädigt“, erläuterte er. Maria, der ein Zacken aus der Krone gefallen war, hat er mit Kitt geholfen, so dass die vorher eher plump befestigten Zacken jetzt organisch aus dem Kronreif wachsen.
